## **Bericht Versuch 90 vom 08.09.2024 in Greven, 18. Rennofensymposium**

**Ort:** Sachsenhof Greven

**Ofen:** Schachtofen 1 Düse mit Schlackegrube

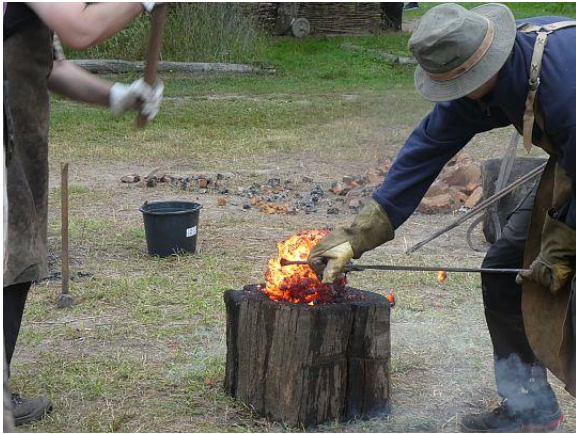
Luppe nach der Entnahme

Dann wurde die Luppe mit einer Brechstange aus dem Ofen gehobelt und auf einen Holzklotz gelegt. Schon beim Heraushebeln zeigte sich, dass eine einzelne große Luppe vorhanden war.

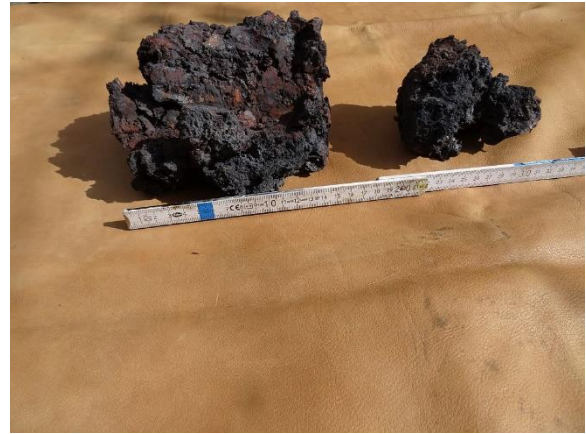
Luppe nach dem schroten

Auf dem Holzklotz wurde die Luppe dann zunächst mit einem Holzhammer vorsichtig vorgeschmiedet, um anhaftende Schlacke zu entfernen. Nachdem sie langsam abkühlte, wurde auf dem Ambos, mit Eisenhämmern, weitergeschmiedet. Da es sich schnell zeigte, dass es sich um eine große kompakte Luppe handelte, wurde sie mit großem Aufwand in zwei Hälften geschrotet. Das Material zeigte sich dabei sehr hart und zäh.

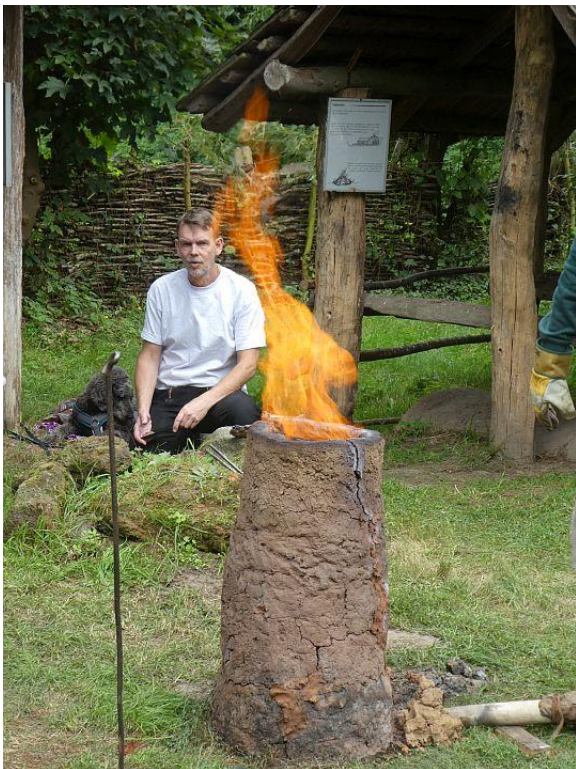
Kleiner Schachtofen, 1 Düse,

Der Ofen wurde Monate zuvor für ein Fernsehprojekt gebaut und dabei beheizt und mit wenig Erz betreiben. Am Verhüttungstag wurde nur eine längere Düse eingesetzt.

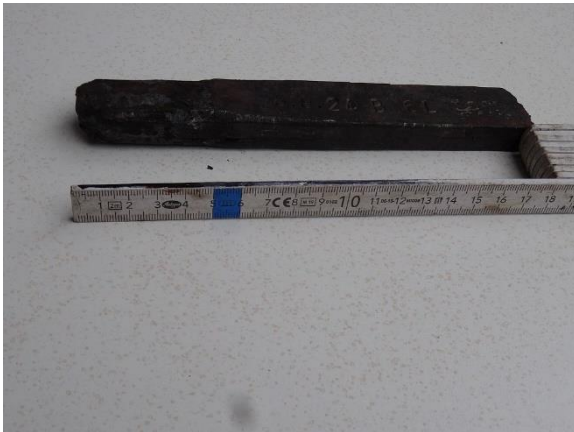
Barren 6 Lagen Nr.080924 B 6L

Die Luppenhälfte 080924-B wurde als erstes bearbeitet. Sie war recht zerklüftet. Beim Formen eines Vorbarrens zeigten sich tiefe Klüfte, besonders in der Mitte. An den Enden ließ sich ein kompakter Vierkant formen. In der Mitte drohte der Barren aber aufgrund der Klüfte zu zerbrechen. Es gelang jedoch mit aufwändigem Feuerschweißen diesen Bereich zu stabilisieren. Bei den anschließenden Falt -und Schweißvorgängen verhielt sich das Material aber problemlos. Der Vorbarren wurde dann zu einer Stange ausgereckt, dreigeteilt, anschließend geschweißt. Dann zweigeteilt und verschweißt. Somit 6 Lagen. Nr.080924B6L 19 x 2,5 x 1,2 cm 616 g
